АКТ ОБ ОБНАРУЖЕННЫХ НЕДОСТАТКАХ

ПРИ РЕМОНТЕ, КАПИТАЛЬНОМ РЕМОНТЕ, РЕКОНСТРУКЦИИ, СТРОИТЕЛЬСТВЕ ОБЪЕКТА
КАПИТАЛЬНОГО СТРОИТЕЛЬСТВА

29 мая 2025 г.

объекта капитального строительства: Капитальный ремонт кровли многоквартирного жилого дома

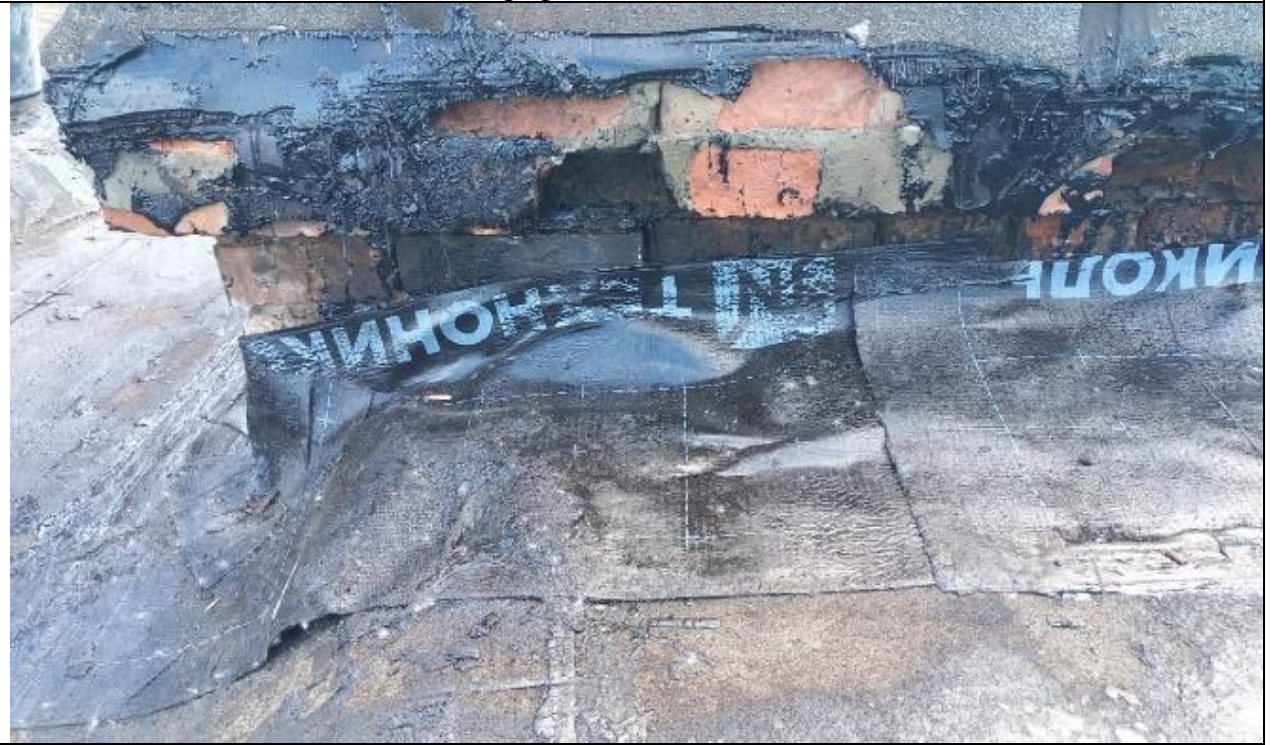
Фотография №1.

№ п.п.	Место расположения недостатков	Перечень выявленных дефектов, недостатков, нарушений.	Срок устранения
1.	Кровля объекта	На участках, где был выполнен демонтаж примыканий кровли к поверхностям вентиляционных шахт выявлены многочисленные неровности каменной кладки (см. фотографии №№1 и 2). В соответствии с требованиями п. 5.1.3 СП 71.13330.2017, до начала изоляционных работ	До начала изоляционных работ

<p>должны быть выполнены и приняты следующие работы: оштукатуривание участков вертикальных поверхностей конструкций из штучных материалов (кирпича, бетонных блоков, пеноблоков и т.д.) на высоту наклеивания дополнительно водоизоляционного ковра в месте примыкания кровли и конструкции, но не менее 300 мм.</p> <p>Вместе с тем, в сметной документации на выполнение работ по капитальному ремонту оштукатуривание каких-либо поверхностей не предусмотрена.</p> <p>Примечание: Не выполнение выравнивания участков вертикальных поверхностей конструкций из штучных материалов может привести к неплотному прилеганию изоляционного кровельного материала к вертикальным поверхностям, что в свою очередь может привести к протечкам атмосферных осадков в подкровельное пространство и помещения квартир.</p>

2.	Кровля 4 подъезда (на кровле 2 и 3 подъездов демонтажные работы не начаты)	<p>Не выполнен в полном объеме демонтаж старого покрытия примыканий кровельного ковра (имеющего признаки сверхнормативного износа) к вертикальным и горизонтальным поверхностям вентиляционных шахт (фотографии №№ 1 – 3).</p> <p>Вместе с тем, при выполнении демонтажных работ возможно повреждение поверхностей каменной кладки вентиляционных каналов (из-за длительного срока эксплуатации без проведения необходимого капитального ремонта).</p> <p>В соответствии с п. 9.2.15 СП 70.13330.2012 выступающие части кладки необходимо защищать от попадания атмосферной влаги, следуя указаниям в проекте, при отсутствии указаний в проекте - цементно-песчаным раствором марки не ниже М100 и F150, а также цементно-песчаным раствором на напрягающем цементе по ГОСТ Р 56727.</p> <p>Примечание: Не выполнение защиты каменной кладки вертикальных и горизонтальных поверхностей вентканалов способами, предусмотренными нормативной документацией, может привести к разрушению каменной кладки и последующей протечке атмосферных осадков в подкровельное пространство и помещения квартир.</p>	До начала изоляционных работ
