**ПРЕЧЕНЬ ЗАМЕЧАНИЙ И ДЕФЕКТОВ ВЫЯВЛЕННЫХ ПРИ ПРОВЕДЕНИИ
ПРОВЕРКИ НА ОБЪЕКТАХ: « [REDACTED] » И « [REDACTED] »,
[REDACTED]», РАСПОЛОЖЕННЫХ ПО АДРЕСУ:
Г. УЛЬЯНОВСК, [REDACTED]»**

Фототаблица

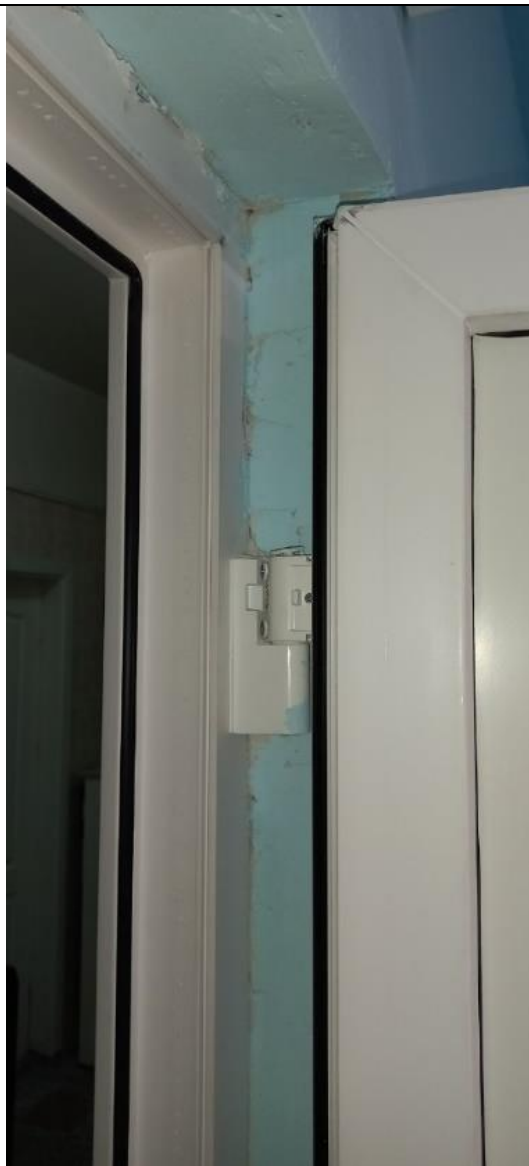
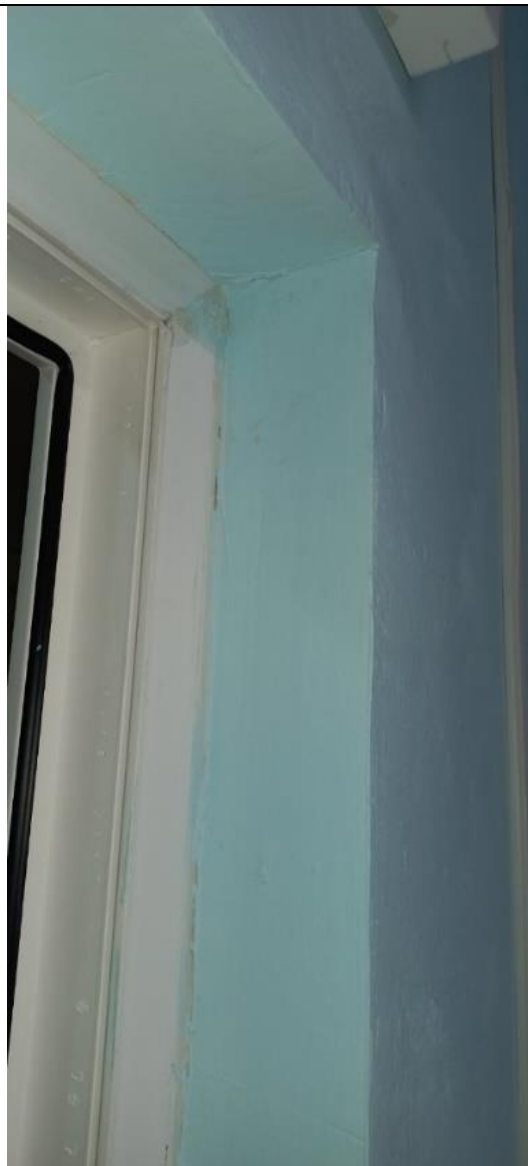
Фотография №1.

1. Оштукатуривание откосов входной двери выполнено с неровностями, неровности составляют более 1,5 мм на 1 м (фотографии №1 и 2), что нарушает требования п.7.2.13 СП 71.13330.2017,
2. Место прохода кабеля через стену не зашпаклевано (фотография №3).

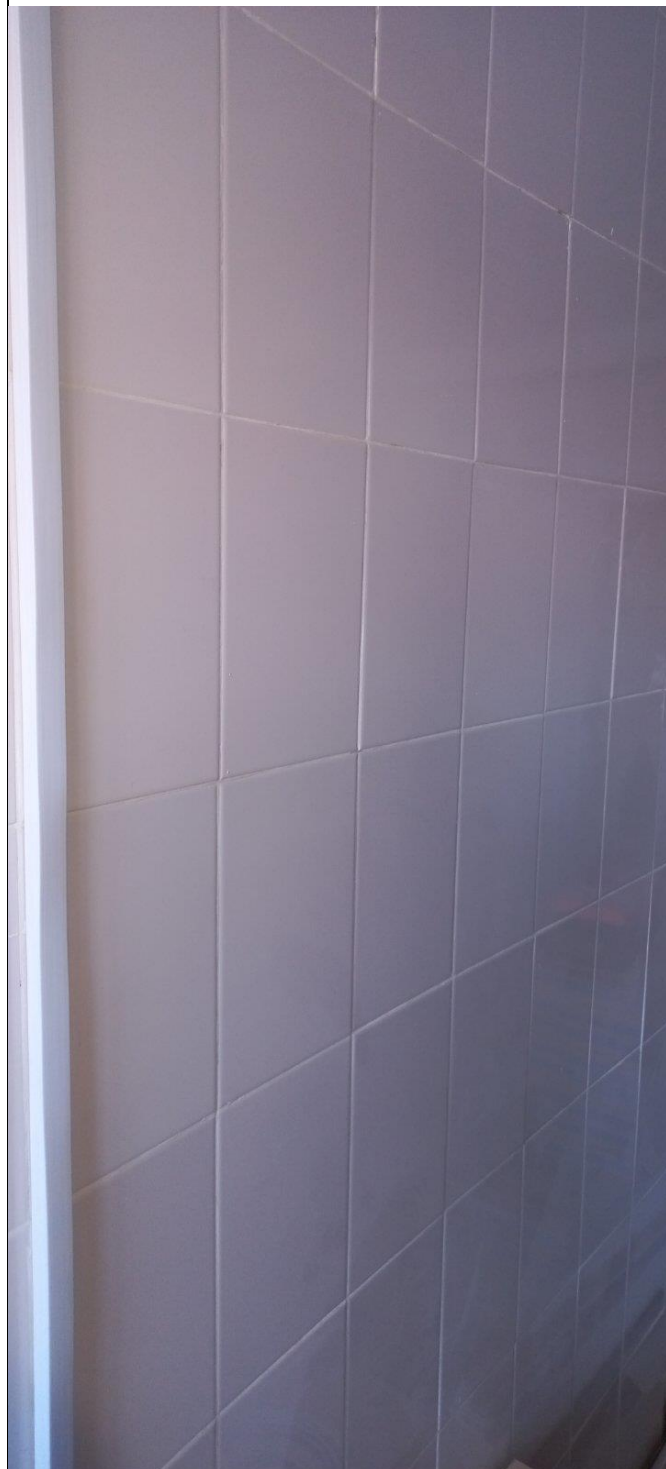
Фотография №4.

1. Перепады между поверхностями соседних керамических плиток на стенах (отклонения от требуемых параметров облицовочных работ) в виде неровностей плоскости облицовки, составляют более 1,5 мм. (фотография №4), что нарушает требования п.7.4.17 СП 71.13330.2017.

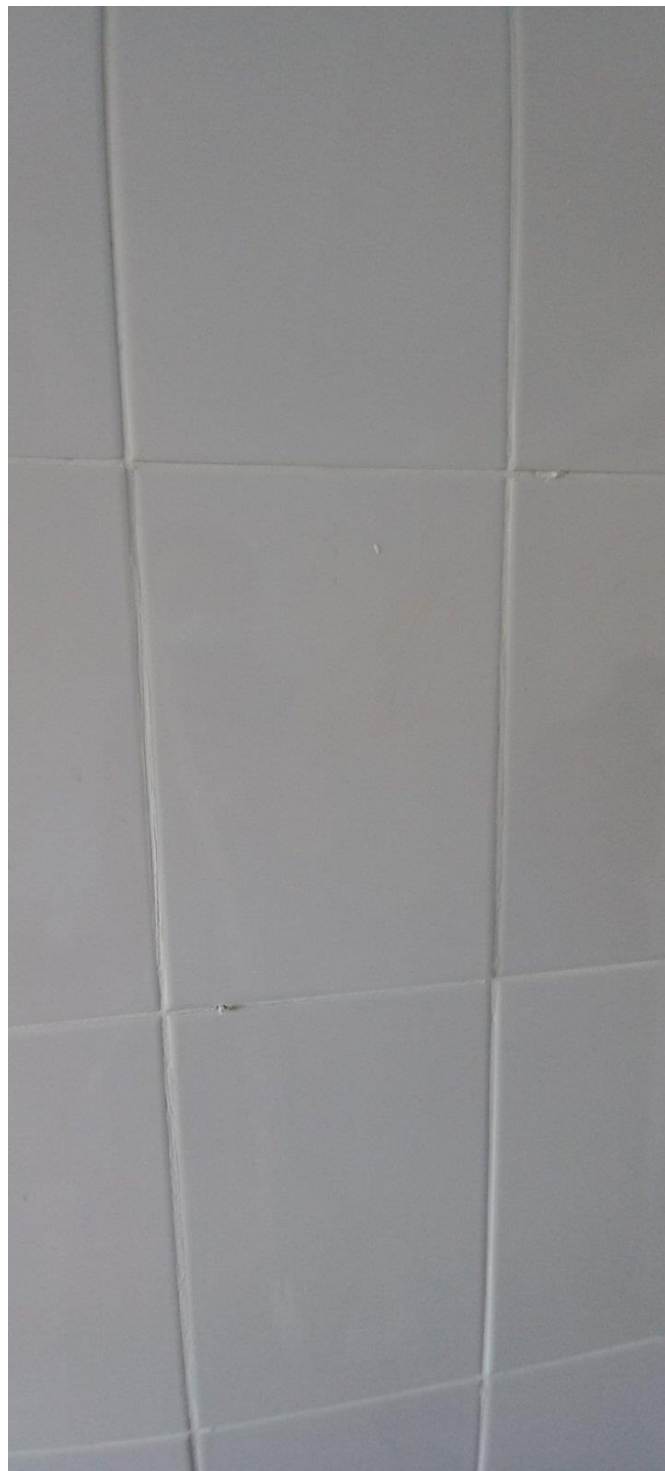
Фотография №5.

2. Наличие посторонних предметов в швах между керамическими плитками покрытия стен (фотография №5), при удалении которых швы между керамическими плитками облицовочного покрытия стен специальным шовным материалом будут заполнены не равномерно, что нарушает гидроизоляционные свойства покрытия и общий эстетический вид смонтированного покрытия.

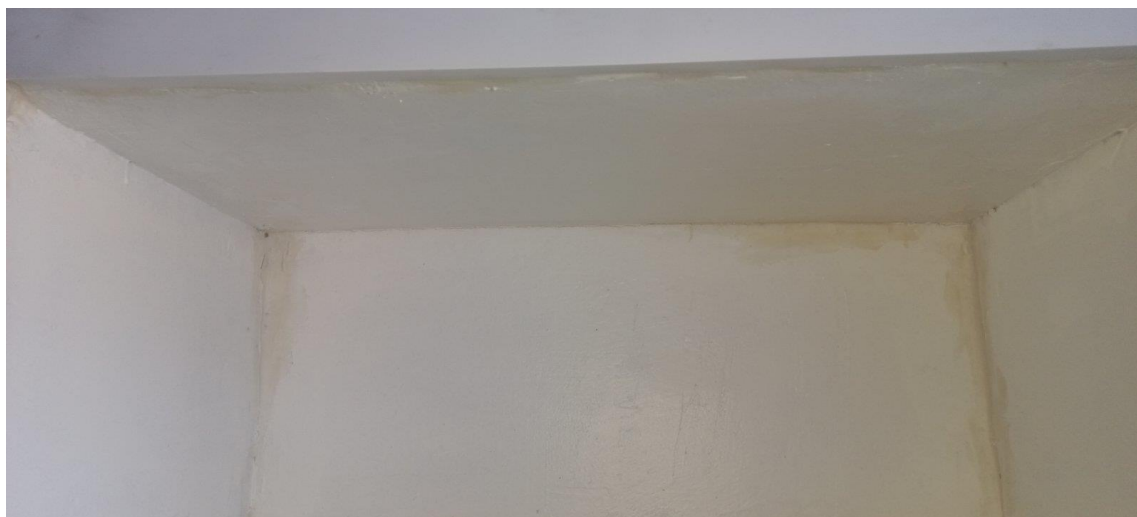
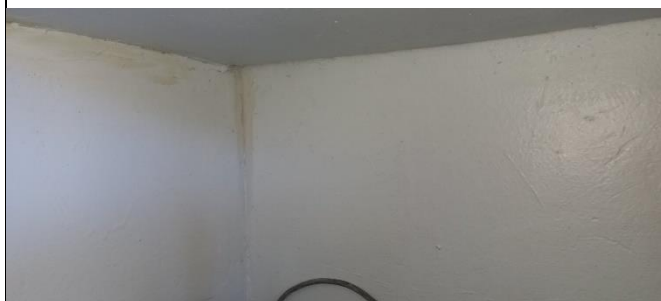
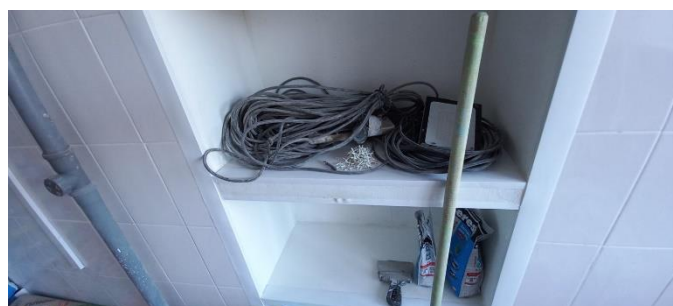
3. Наличие полос и пятен, трещин, непрокрасов, загрязнений, как на окрашенных поверхностях откосов ниш под оборудование, так и в углах примыкания откосов ниш к стене (фотографии №6-8), что нарушает требования п. 7.5.5 СП 71.13330.2017,

7. Полотно натяжного потолка испачкано краской и строительными смесями (фотография № 13),
8. Наличие многочисленных непрокрасов, загрязнений, полос и пятен, на окрашенных поверхностях вентиляционного короба (фотографии №6-8), что нарушает требования п. 7.5.5 СП 71.13330.2017,

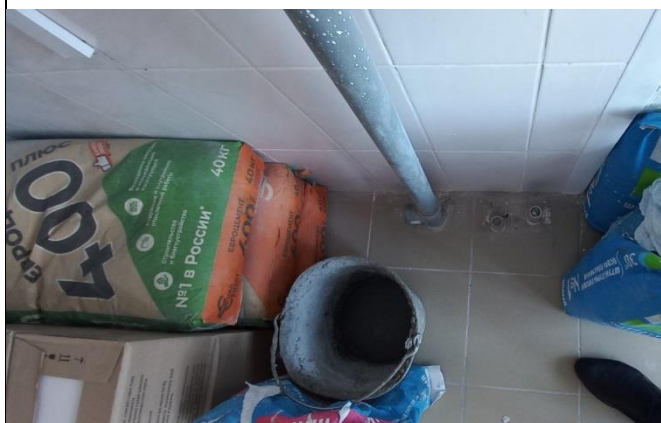
Фотография №9.

4. Трубы канализации не очищены от грязи и строительных смесей (фотография №9),
5. Отсутствует заглушка на раструбе канализационной трубы выведенной в пространство помещения (фотография №10),

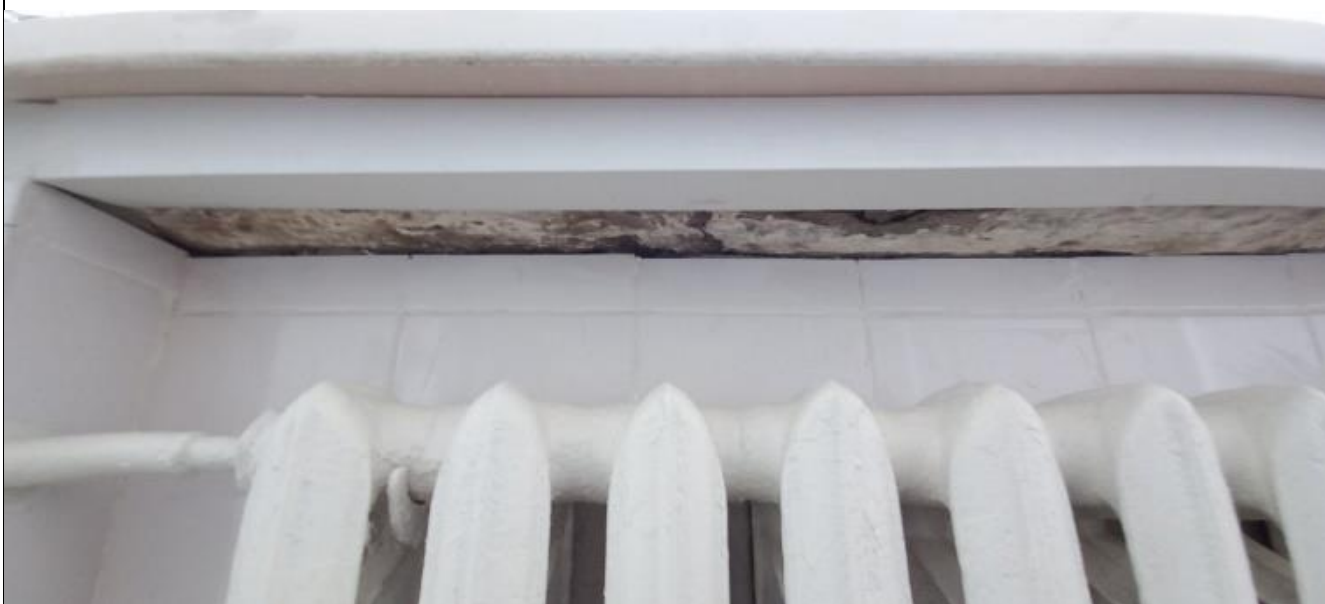
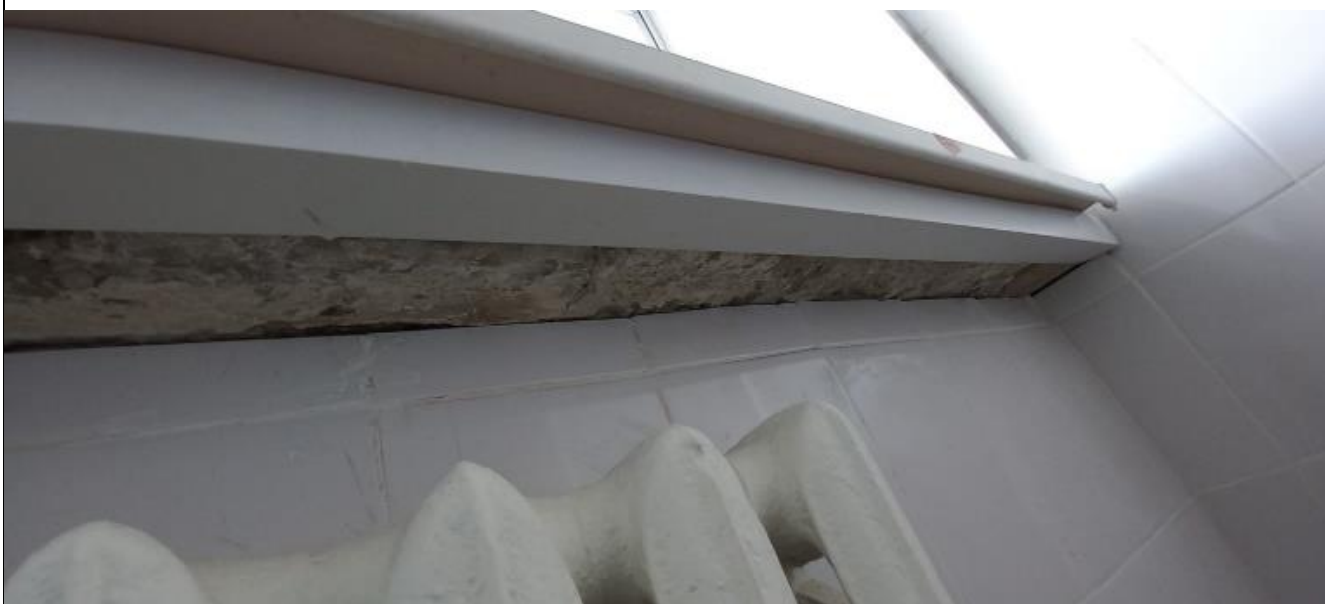
6. Не выполнена шпаклевка и покраска пространства под подоконником и шва между подоконником и облицовкой стен из плиток керамических глазурованных (фотографии №11 и 12),

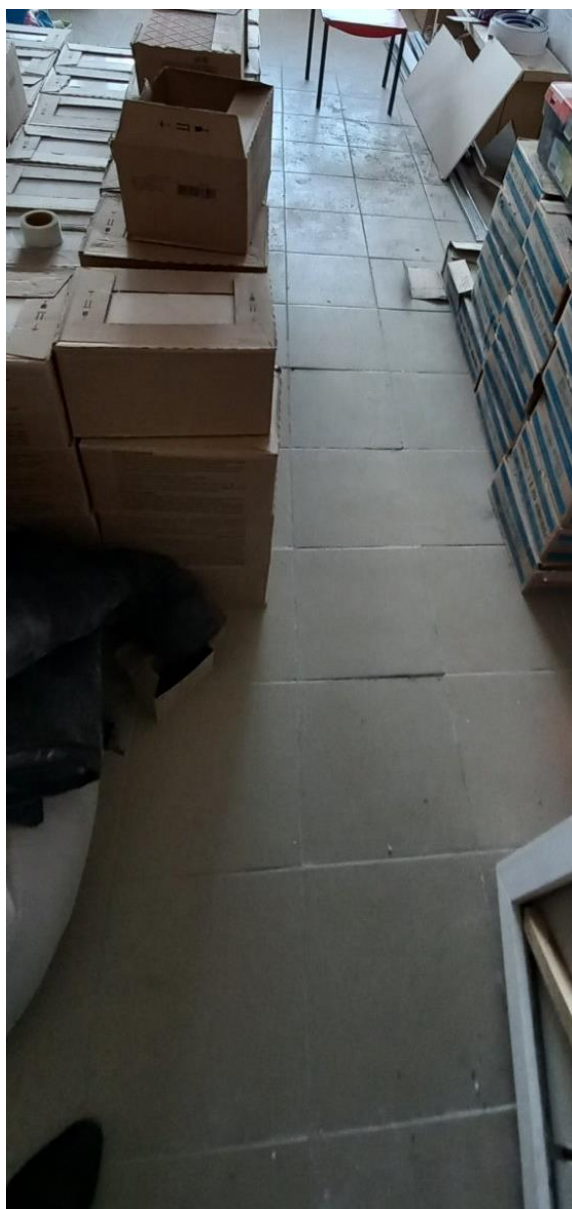
Фотография №14.

10. Уступы между смежными керамическими плитками покрытия пола превышают 1 мм., что нарушает требования п. 8.14.1 СП 71.13330.2017 (фотография №14),
11. Кабель-каналы установлены с зазорами в соединениях (фотография №15),

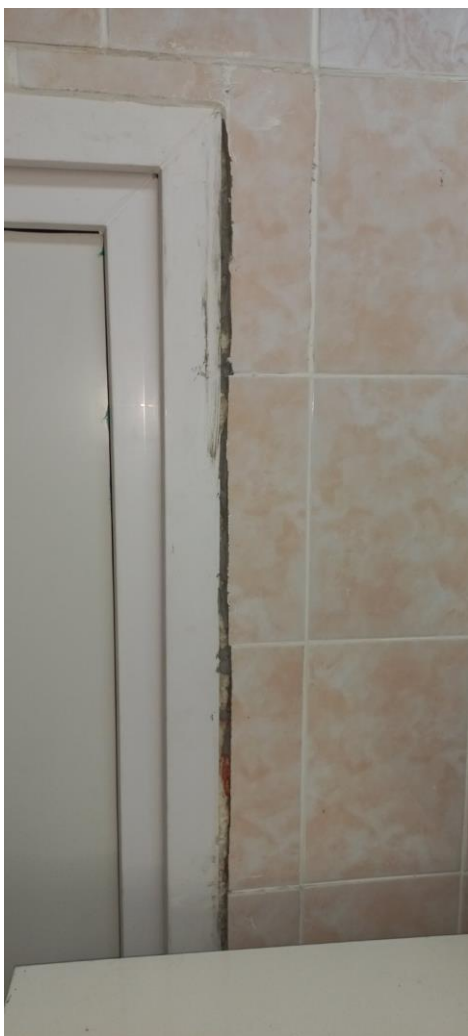
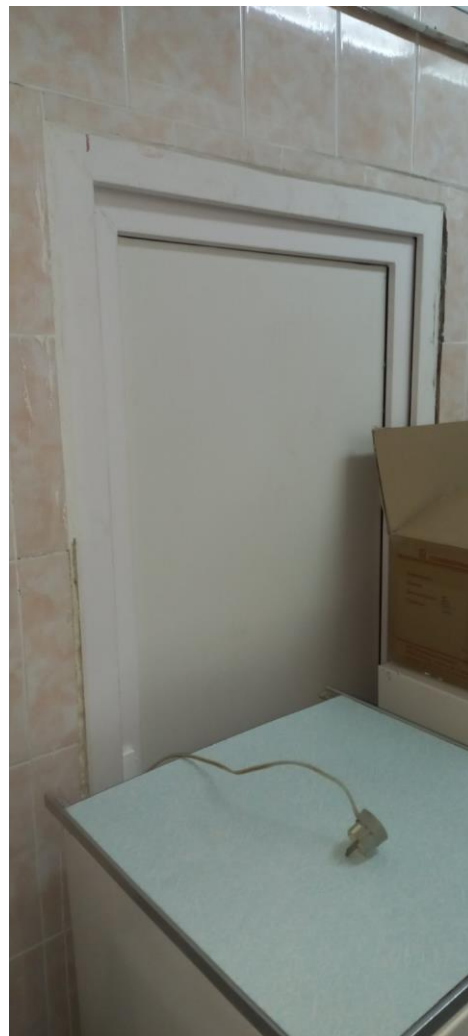
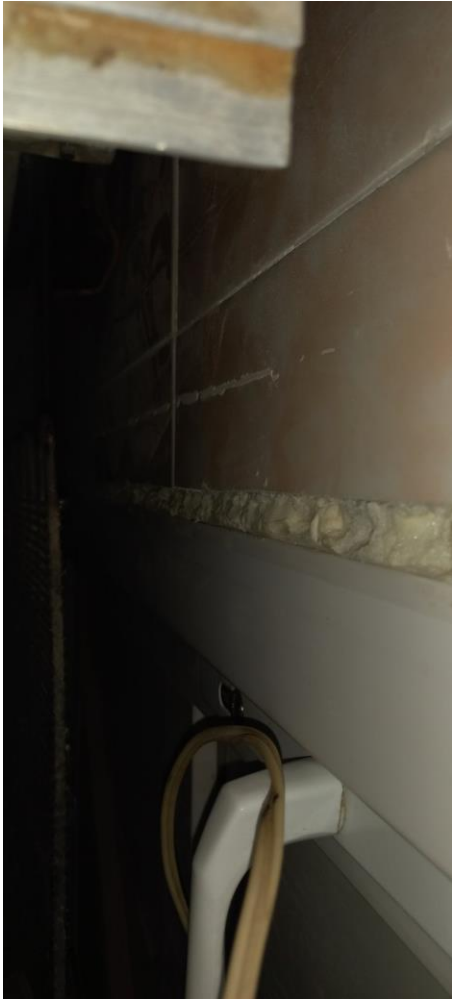
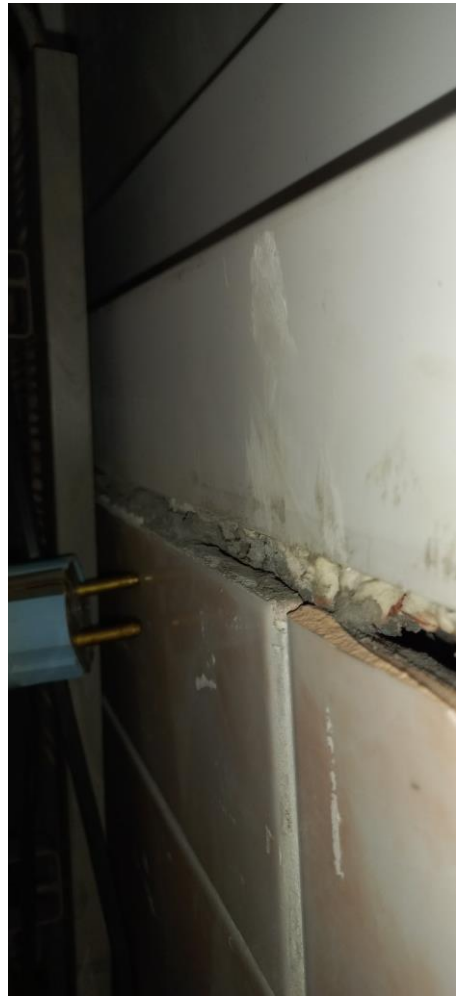
12. Монтажная пена швов между входной дверью и дверным проемом не закрыта декоративными накладками или не оштукатурена и не покрашена (фотографии №16-19),

13. Стена вокруг дверного проема, дверная коробка, полотно двери испачканы строительными смесями (фотографии №16-19),
14. Разбито нижнее заполнение полотна двери (фотография №20),

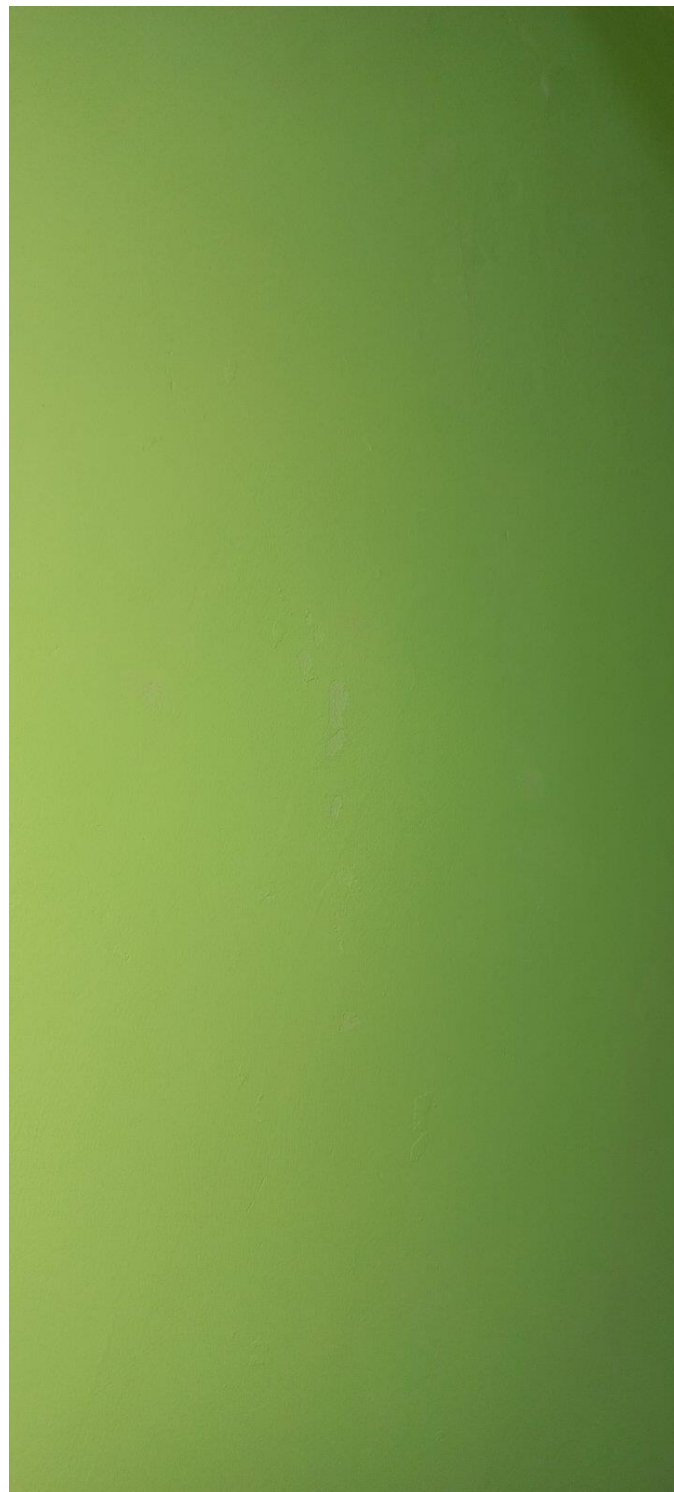
Фотография №30.

1. На отдельных участках не установлен плинтус пола (фотография №30),
2. Наличие многочисленных непрокрасов (покраска за 1 раз), загрязнений, полос и пятен, на окрашенных поверхностях потолка и стен (фотографии №31-35), что нарушает требования п. 7.5.5 СП 71.13330.2017,
3. Оштукатуривание стен выполнено с неровностями, неровности составляют более 1,5 мм на 1 м (фотографии №36), что нарушает требования п.7.2.13 СП 71.13330.2017,

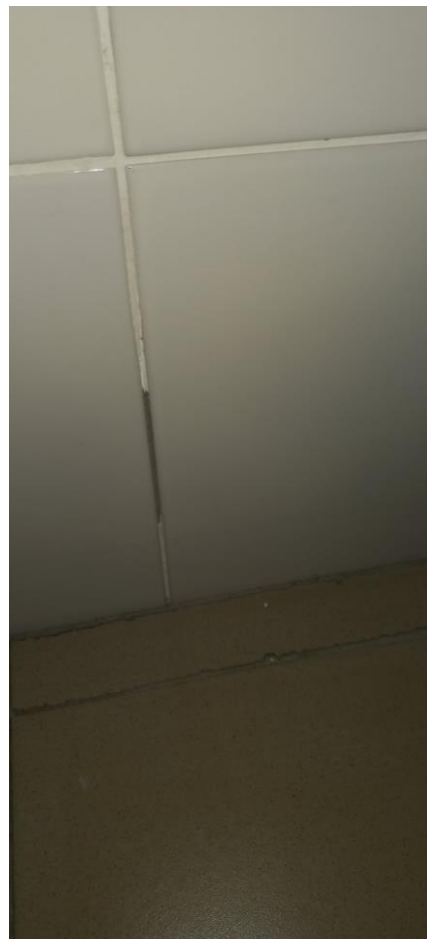
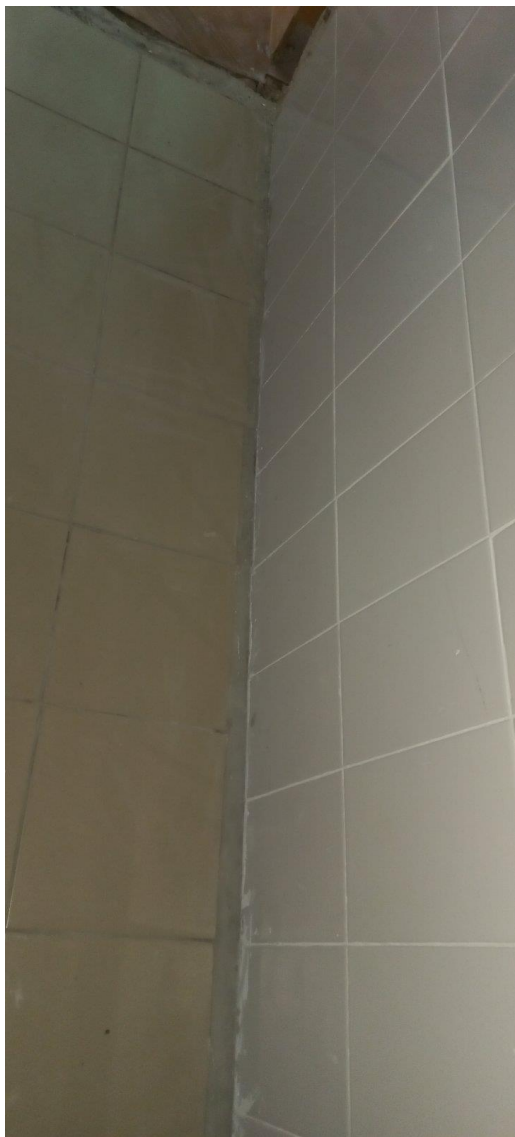
1. Отделочное покрытие стен душевой у входной двери и на участке прохождения транзитной трубы водоснабжения выполнено не сплошным, отсутствуют отдельные плитки (фотография №38, 41),
2. В душевой швы между керамическими плитками стен и между трубой, и керамическими плитками не заполнены специальным шовным материалом (фотографии №39, 40), в нарушение п. 7.4.13 СП 71.13330.2017,
3. Не выполнены выпуски труб ХВС и ГВС для душа (фотография №39),
4. В коридоре не уложена керамическая плитка в месте выхода раструба трубы канализации,
5. Не выполнено покрытие пола в районе примыкания покрытия пола к стене коридора, по всей длине коридора (фотография №43),

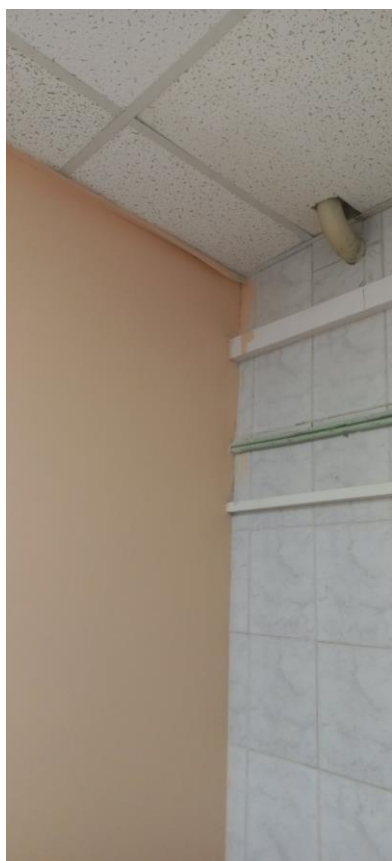
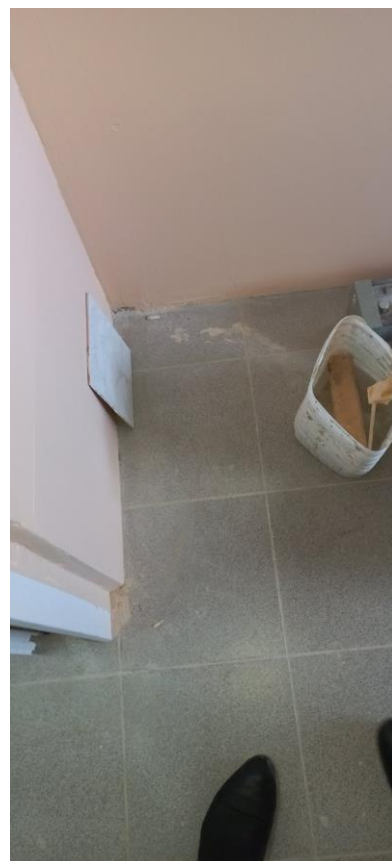
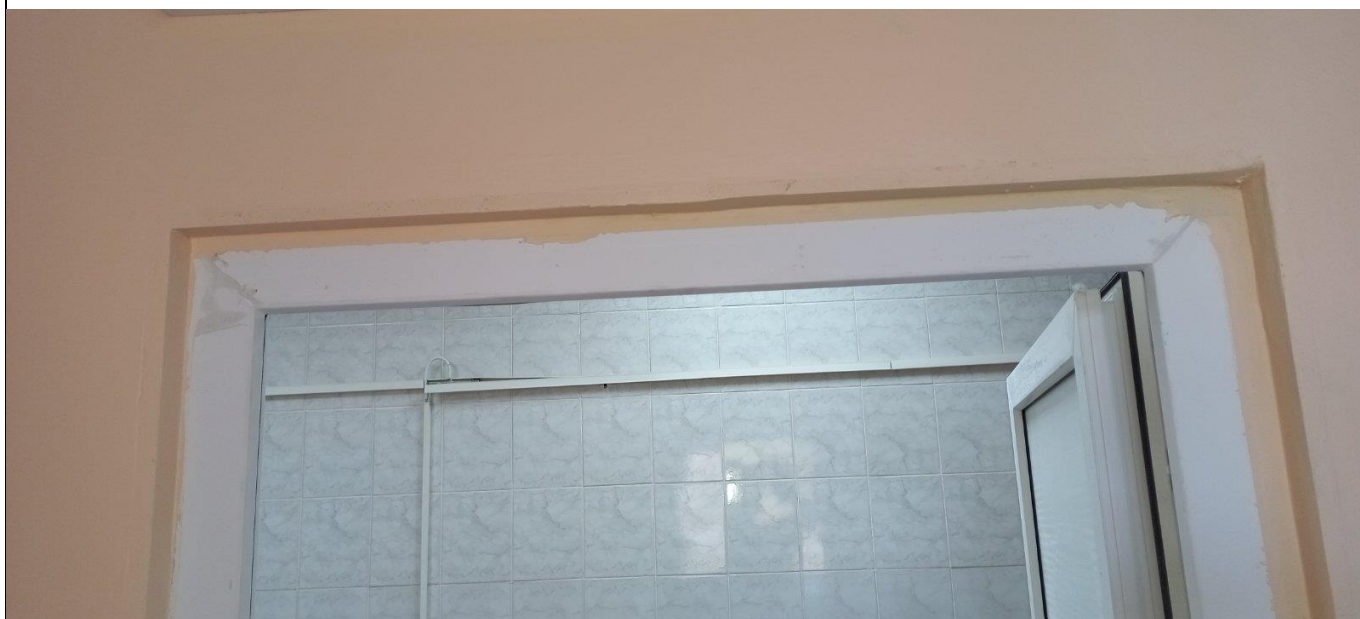
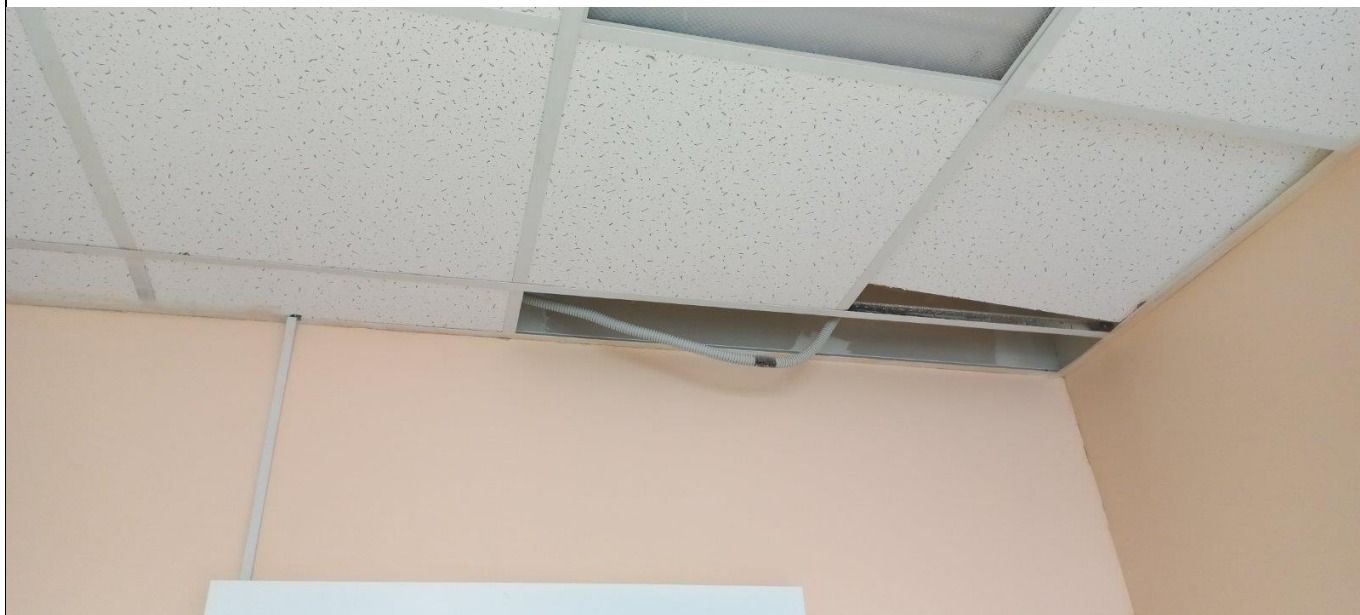
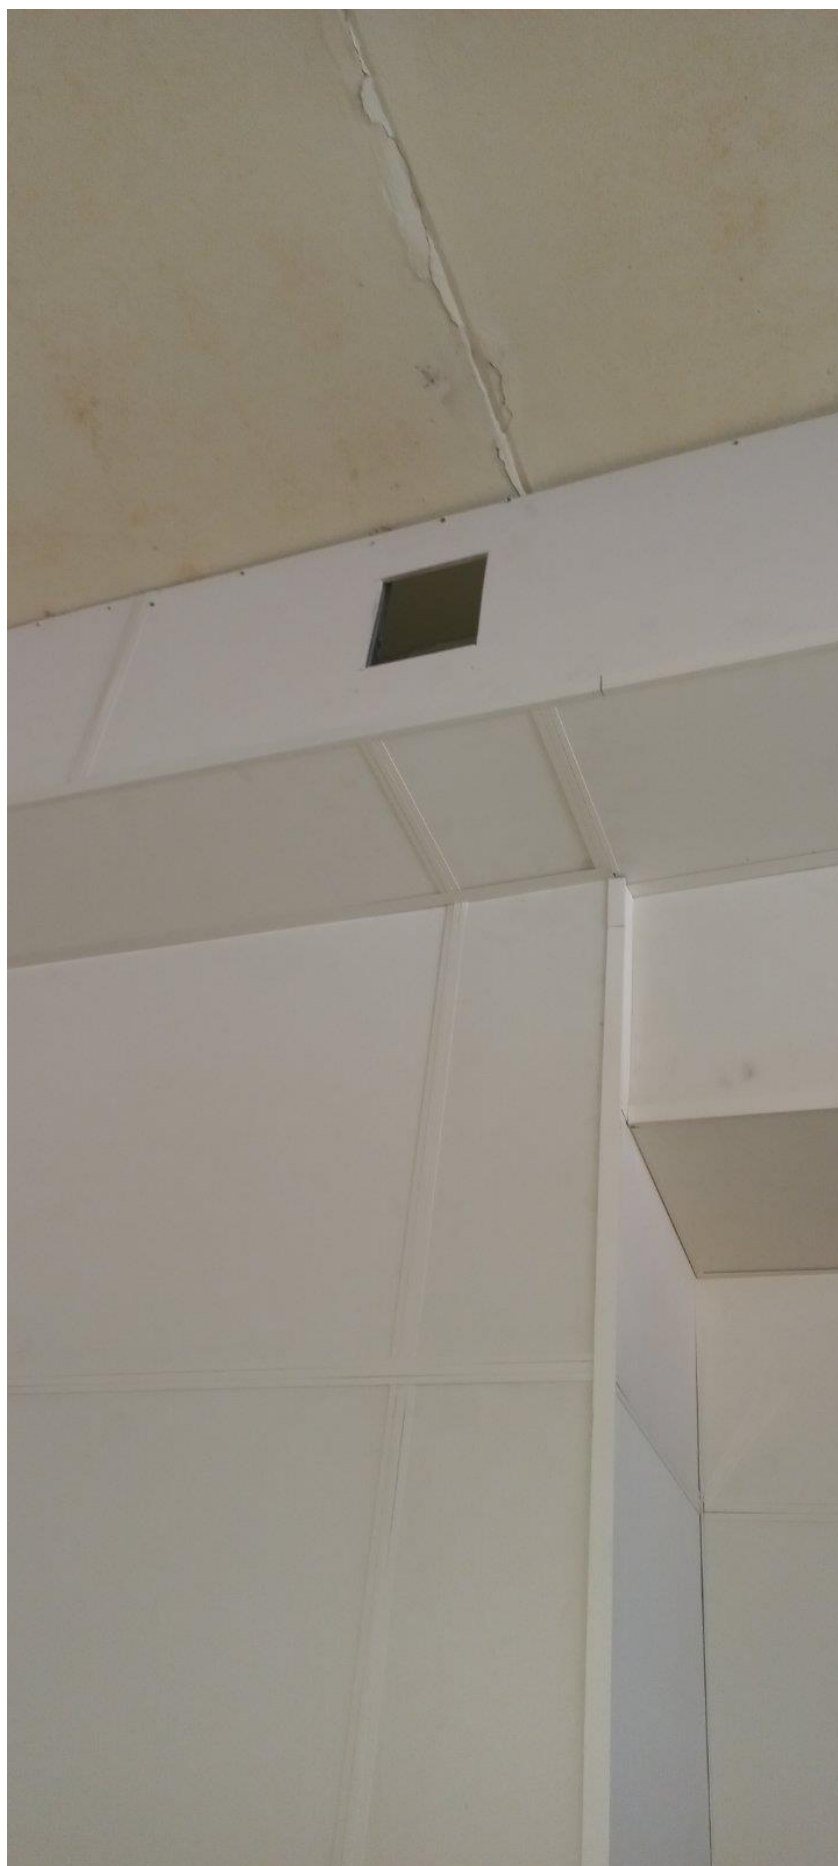
1. Покрытие стен из керамической плитки, полов, дверных коробок, а так же поверхностей полотен дверей во многих местах испачкано краской (фотографии №48-52),
2. В подвесном потолочном покрытии «Армстронг» не установлены отдельные плитки (фотография №53),

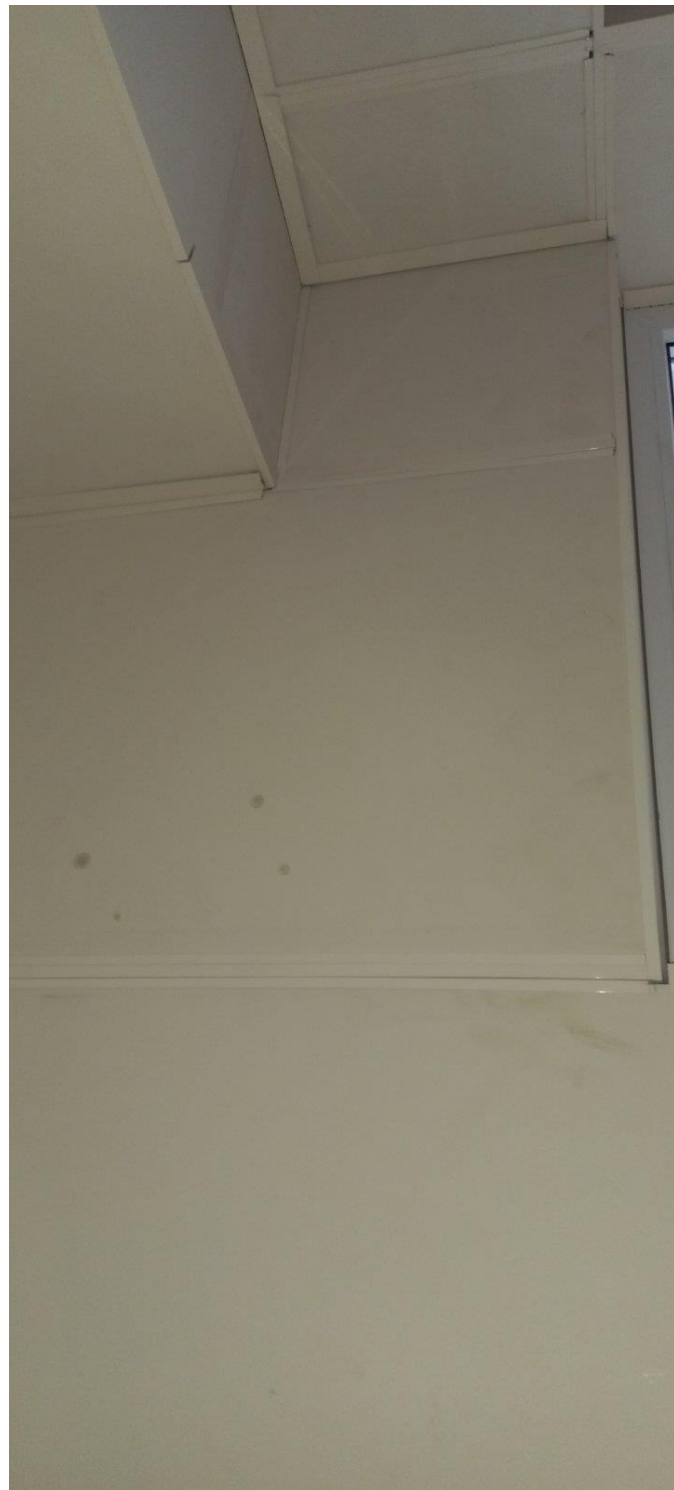
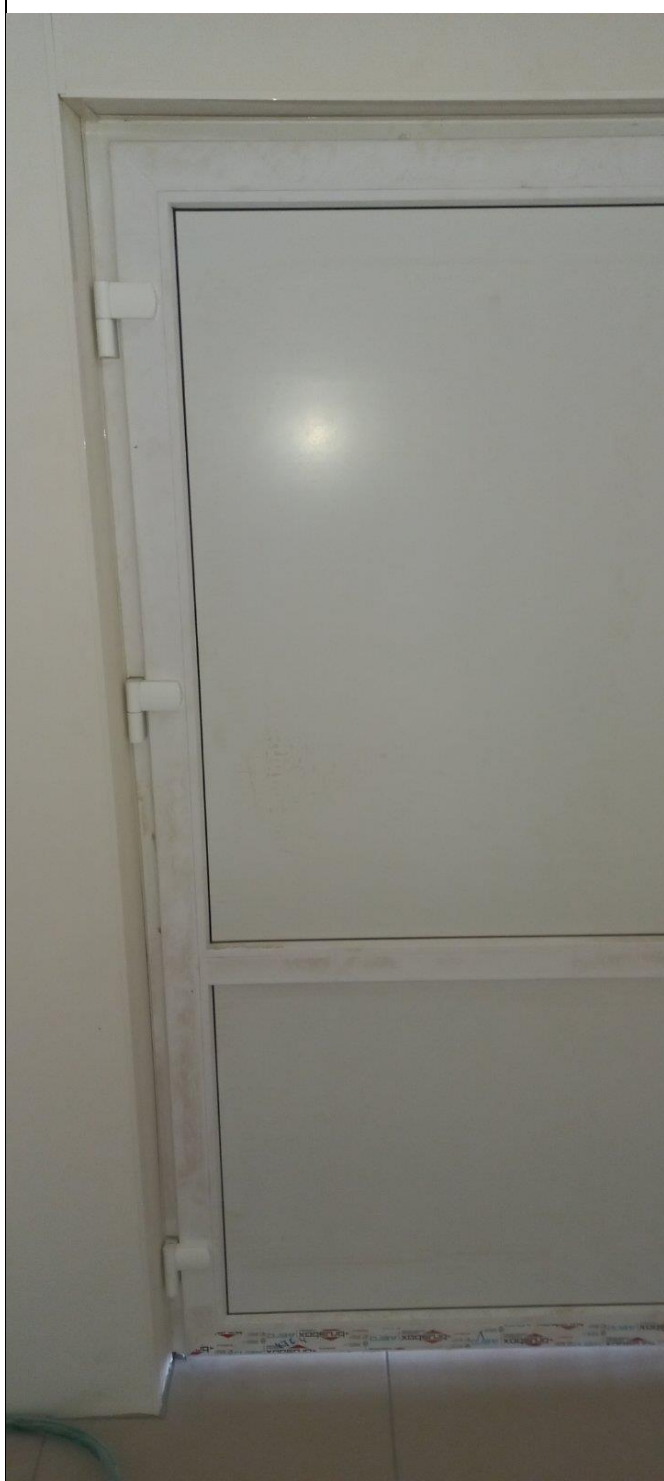
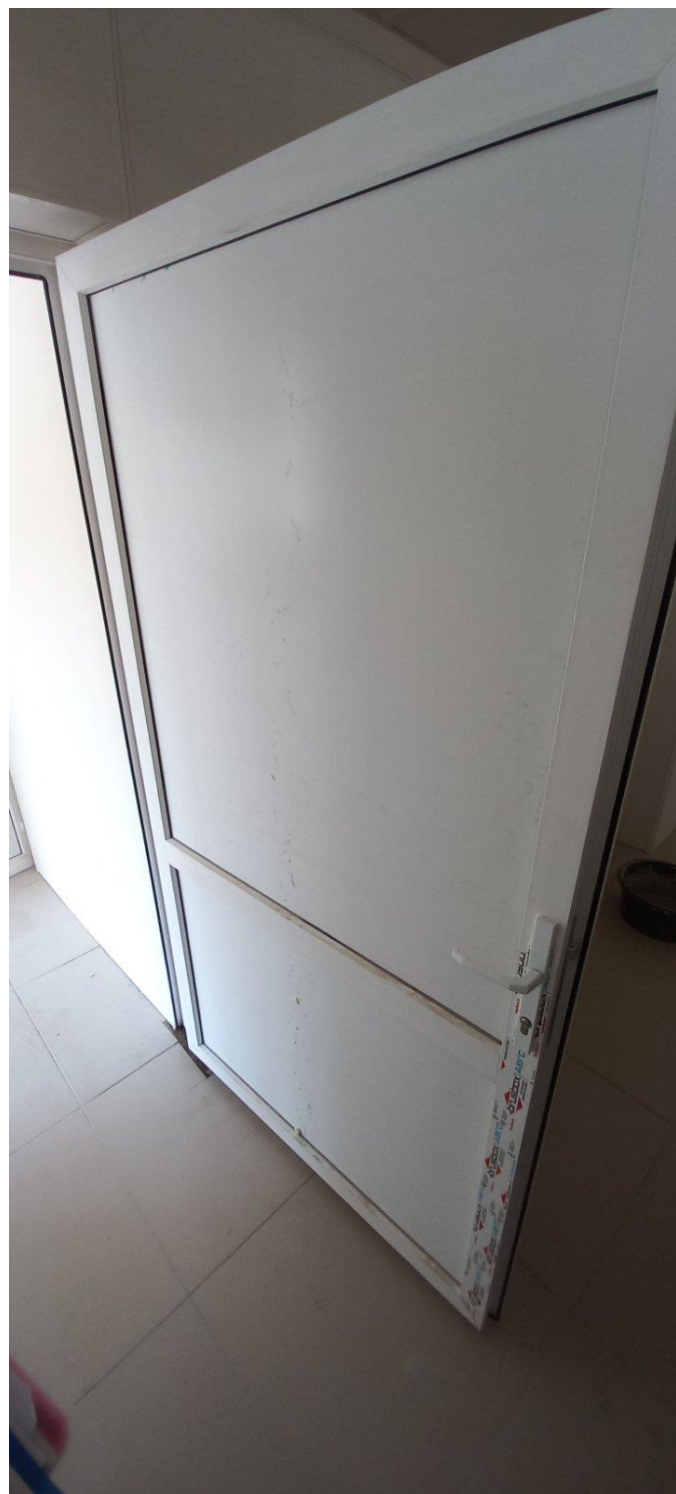
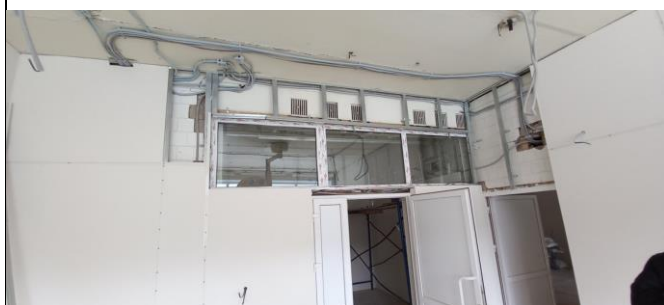
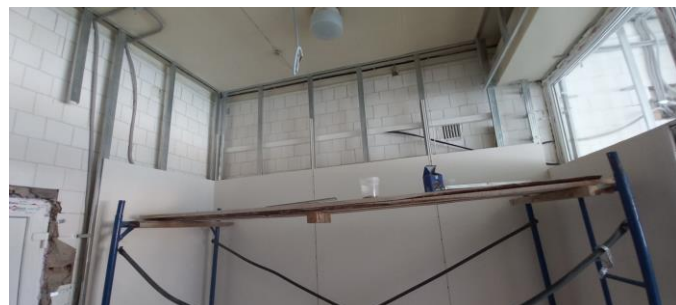
1. Покрытие стен из декоративных Акриловых СМЛ панелей, полов, дверных коробок и полотен дверей во многих местах испачкано краской и строительными смесями (фотографии №54-58),
2. Фактически не установлены в заявленном в акте КС-2 количестве электро-технические устройства (розетки, выключатели).
